# Cataratas del Iguazú: la creciente arrastró la pasarela de la Garganta del Diablo

18 octubre, 2022

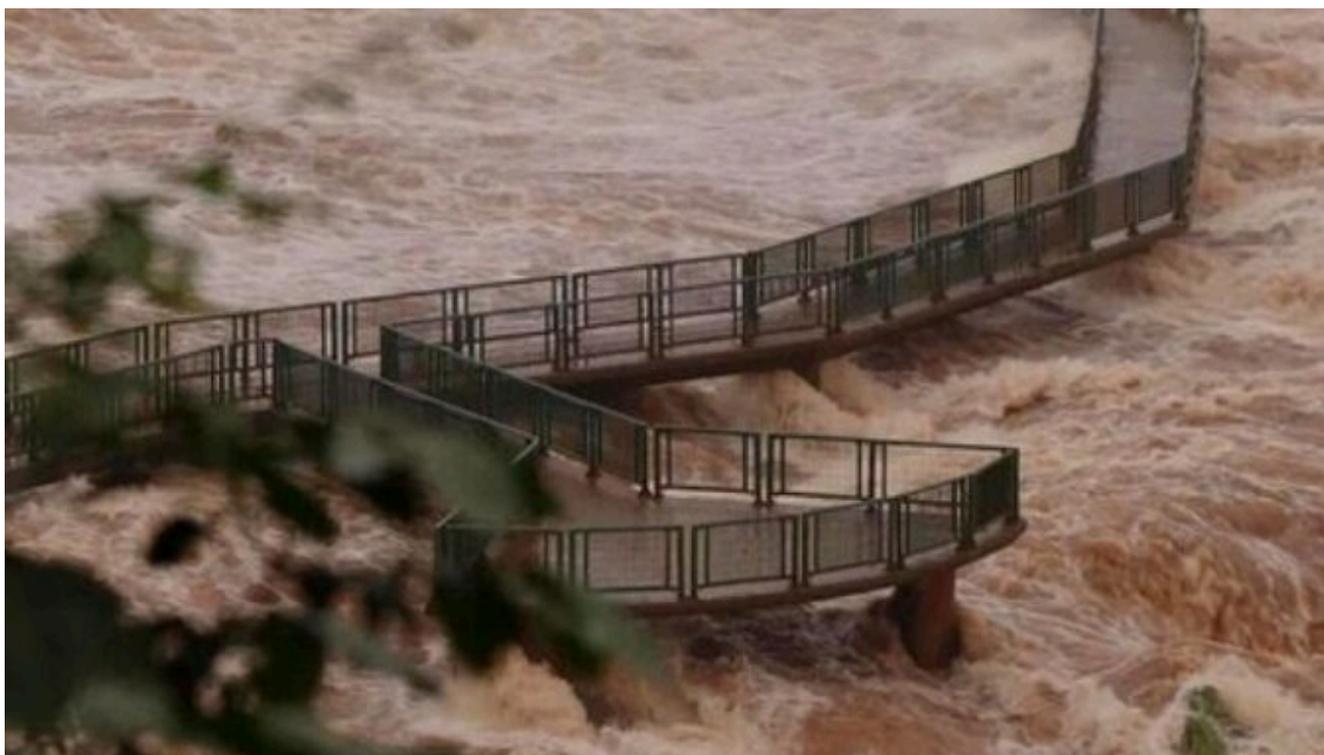
La crecida del río Iguazú continúa y genera alerta entre los pobladores y visitantes. Tras alcanzar el pico máximo el pasado jueves, cuando tocó los 16.500 metros cúbicos, el caudal del agua permanece por encima de lo normal con 10.300 metros cúbicos por segundo, y en las últimas horas provocó el

desprendimiento de varios tramos del piso de la pasarela, que terminaron en el lecho del río Iguazú.

Se trata de un mecanismo ideado para evitar daños estructurales en las pasarelas. Cuando la corriente es muy fuerte o un tronco impacta contra la pasarela, ésta se suelta y se deposita rápidamente sobre el lecho del río.

La empresa cuenta con tramos de repuestos para la rápida reposición, pero es necesario que el caudal esté por debajo de los 5.000 metros cúbicos para que los técnicos ingresen para hacer una evaluación de los daños e iniciar los trabajos de reparación de la pasarela.
