# Refuerzan el puente menos afectado de la ruta 40 y construyen un by pass para asegurar el tránsito

9 febrero, 2020

**Para eso, desviaron el cauce y comenzaron a rellenar para fortalecer los pilares centrales de la estructura más nueva. Si las condiciones meteorológicas lo permiten, mañana habilitarían el by pass.**

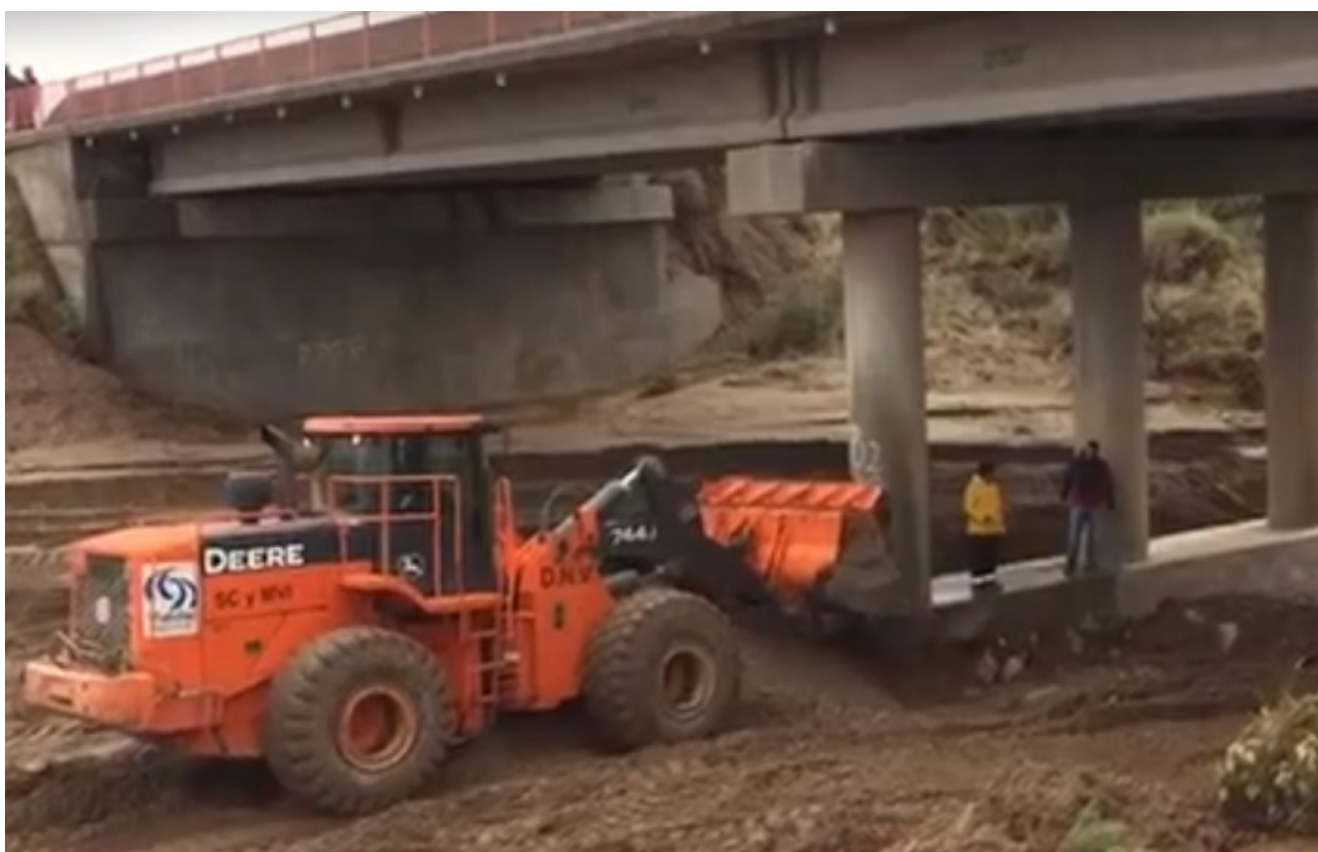
De acuerdo a un informe preliminar los pilares de base del puente ubicado en el margen este -y cuya construcción data de los años '80- se erosionaron por las intensas tormentas que afectaron en los últimos días a esa zona.

De acuerdo con Rubén Lomas, jefe del IV distrito de Vialidad Nacional, “hubo una retroerosión” de los pilares y al puente nuevo “lo estamos protegiendo, relleno el material que fue erosionado”. El funcionario explicó que “descendió el apoyo” del puente viejo pero que “no está colapsado, ha tenido una falla estructural por la erosión sobre el cauce”.

Aunque los primeros pronósticos sobre la situación de los puentes del arroyo Los Chañares fueron desalentadores, ya que se estimaba que los trabajos para poder arreglarlos iban a demorar varios días y por ende la ruta 40 iba a continuar cortada, Vialidad Nacional comenzó a reforzar la estructura menos afectada -el puente más nuevo- y a construir un by pass sobre ella para asegurar el tránsito lo antes posible.

Por ello, las máquinas de Vialidad Nacional comenzaron a trabajar este sábado en primer lugar para desviar el agua y secar el cauce derivándola a unos 100 metros, según indicó el medio provincial *El Sol*. Esto permitió que en la mañana de este domingo las retroexcavadoras comiencen a reforzar los pilares del otro puente, ubicado en el margen oeste, con una estructura más nueva que el paralelo.

“Si las condiciones climáticas nos ayudan, calculamos que hoy -por este domingo- terminamos el movimiento de suelo y mañana lunes el by pass”, explicaron desde el organismo nacional. Ese by pass se realizará sobre el puente oeste, construido para la doble vía Luján-Tunuyán.
