Se fisuró la ruta 40 al lado de un puente en Valle de Uco: aseguran que no hay peligro de derrumbe

18 marzo, 2021

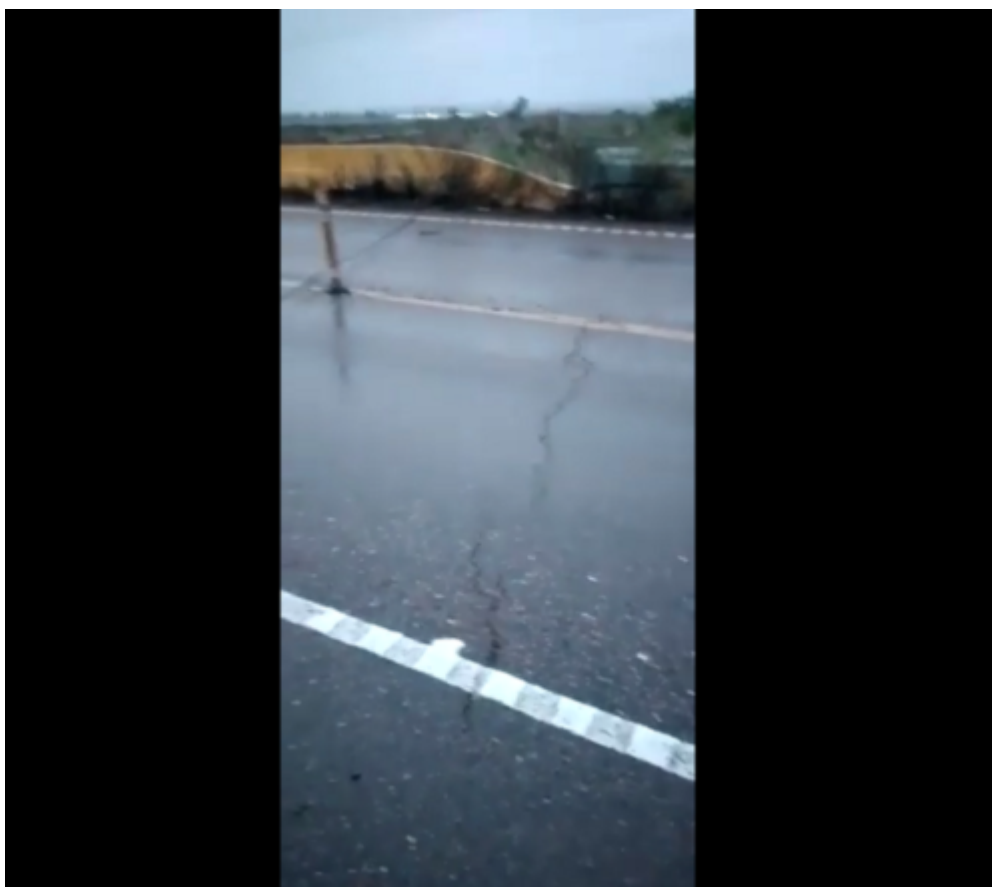
Gentileza Abel Saez

Dos fisuras sobre la ruta 40 en el Valle de Uco provocaron gran preocupación durante la mañana de este jueves. Las grietas están ubicadas a escasos centímetros de un puente en el kilómetro 3250, sobre el arroyo Los Pozos, pero desde Vialidad Nacional informaron que no existe peligro de derrumbe.

que utilizaron esta ruta”, dijo Guillermo Amstutz, jefe del organismo en Mendoza, en diálogo con *El Cuco Digital* y explicó que “es una fisura antigua en el pavimento fuera del puente, está más o menos a unos 3 metros del puente, en lo que se llama el área de aproximación. Es decir que no está sobre el río, está sobre la tierra y después la otra marca es en la junta de separación, entre la aproximación y el puente que eso naturalmente tiene que quedar abierto porque es lo que hace de dilatación y para los movimientos sísmicos”.

Tras un video que se difundió en Twitter, Amstutz informó que “verificamos todo técnicamente para poder explicitar que no es una situación de riesgo, que es una situación de la lluvia y una junta de dilatación técnica específica que se ha desgastado con la lluvia y el paso de los vehículos.

“El puente se encuentra en perfecto estado de funcionamiento en su estructura”, subrayó.

Sobre la junta de dilatación, el funcionario detalló que “con todo este tema de la lluvia todas las fisuras y grietas de las calles se está profundizando así que vamos a proceder apenas deje de llover a sellar y mejorar la junta de dilatación entre la aproximación y el puente y vamos a hacer una nota para mostrar cómo se encuentra el puente por debajo, para aportar la tranquilidad a las personas respecto de esta situación estructural del puente”.
