Viejos palos “ingleses” paralizaron la transformación del túnel Caracoles

Vestigios de la vieja construcción del ferrocarril trasandino aparecieron en las excavaciones e hicieron que se detuvieran las obras en el límite con Chile. Detalles del suceso imprevisto que demandará más tiempo y costo en el proyecto vial transcordillerano.

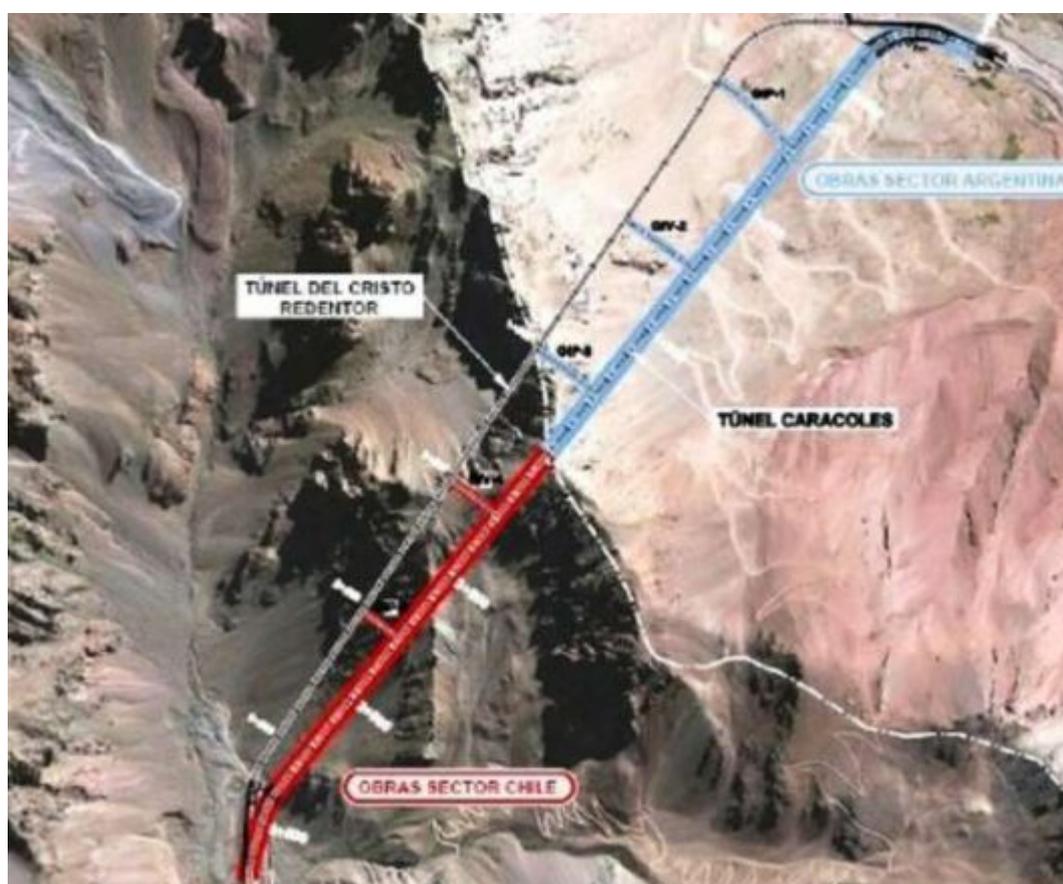
En azul el trayecto argentino y en rojo el segmento chileno. En 17 días se cumplirá un año de iniciadas las tareas del primer tramo programado. Fue el domingo 2 de febrero de 2022, de acuerdo al registro de la Dirección Nacional de Vialidad (DNV) que se encarga de supervisar el avance de la obra a cargo de la unión transitoria de empresas conformadas por Rovella Carranza SA y MotaEngil Mexico SAPI.

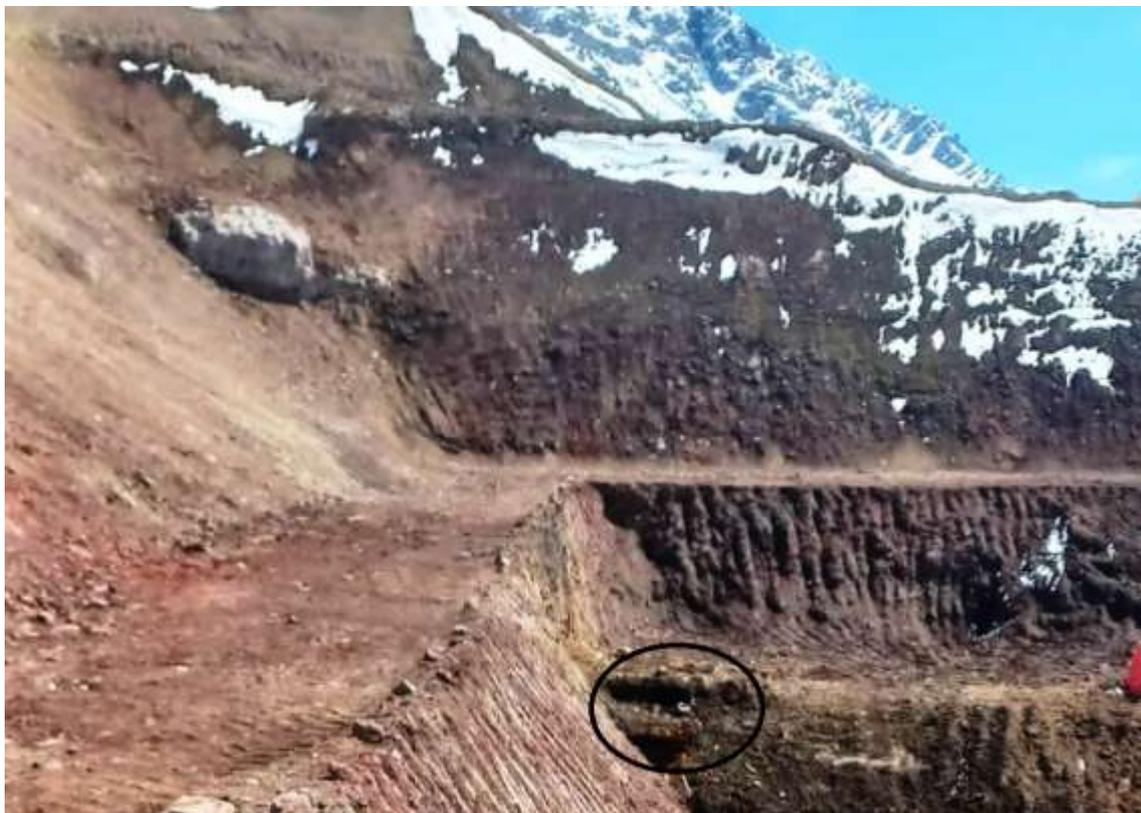
época. Se encontraron maderos de quebracho de gran tamaño y con un largo aún no definido. Las puntas de los trozos de madera asomaron saludando a los nuevos intrusos que intentaban carcomer la pared montañosa para agrandar el túnel.

Las puntas de los antiguos palos marcados en la imagen aparecieron y detuvieron la obra.

La propuesta que alcanzó mayor consenso, según Amstutz, entre los analistas del BID, de Vialidad y de las empresas concesionarias de la obra es la del ingeniero en jefe de la DNV. Se trata de colocar las barras metálicas por encima de la línea original calculada y aumentar la proporción de hormigón para consolidar el terreno y luego sí, excavar y avanzar con la tarea, arrastrando los viejos palos con el desmoronamiento controlado que se ejecuta para dar con la altitud y el ancho necesario para un túnel final proyectado que es el doble del actual.

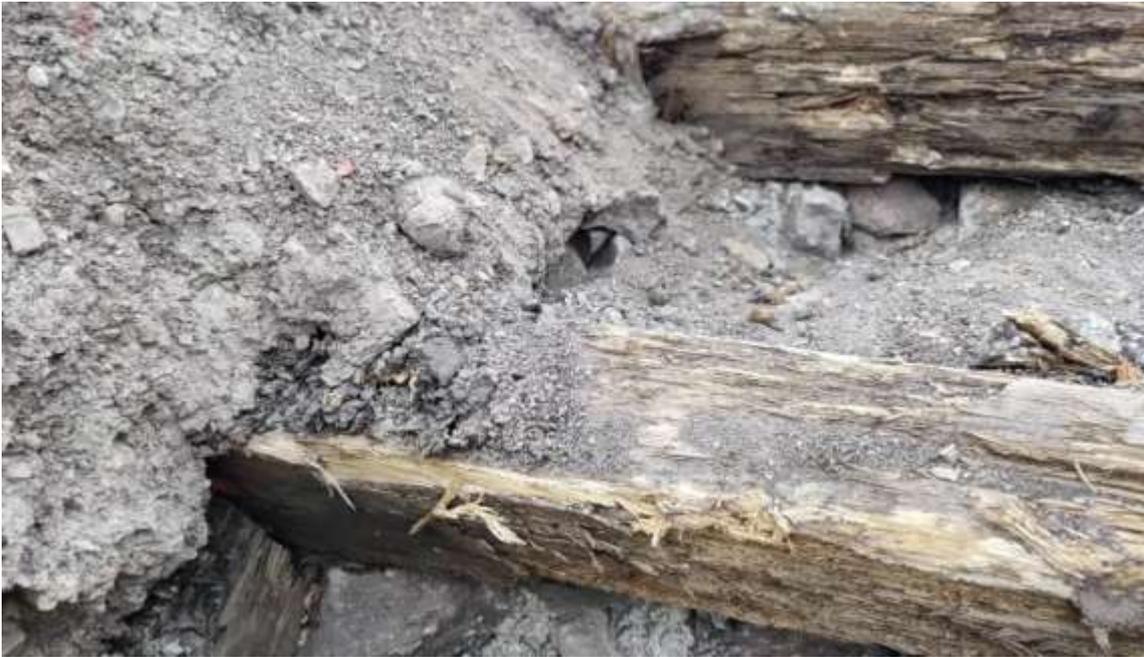
Así sobresalen los maderos de Quebracho.
